## Relatório de Perícia Técnica

**RPT**  
**3923-06**

**Veículo analisado**  
VW Fox – Ano/modelo - 2003/2004

### Objetivo da avaliação técnica

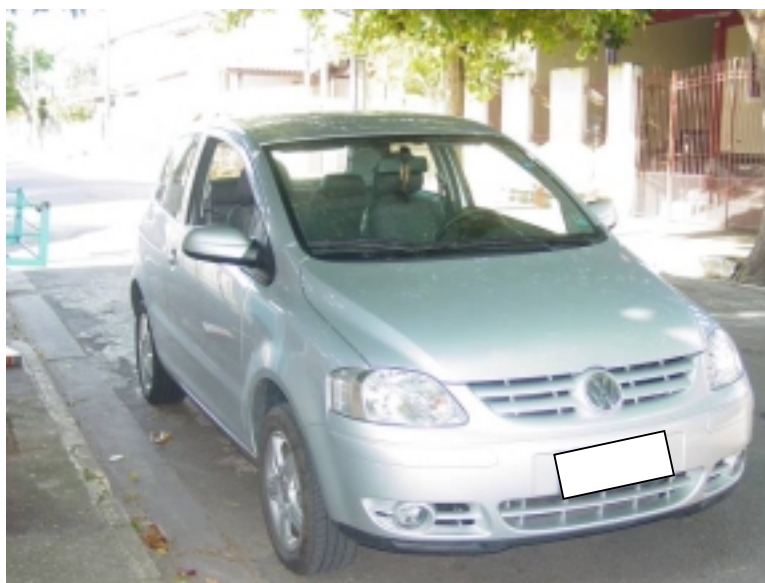
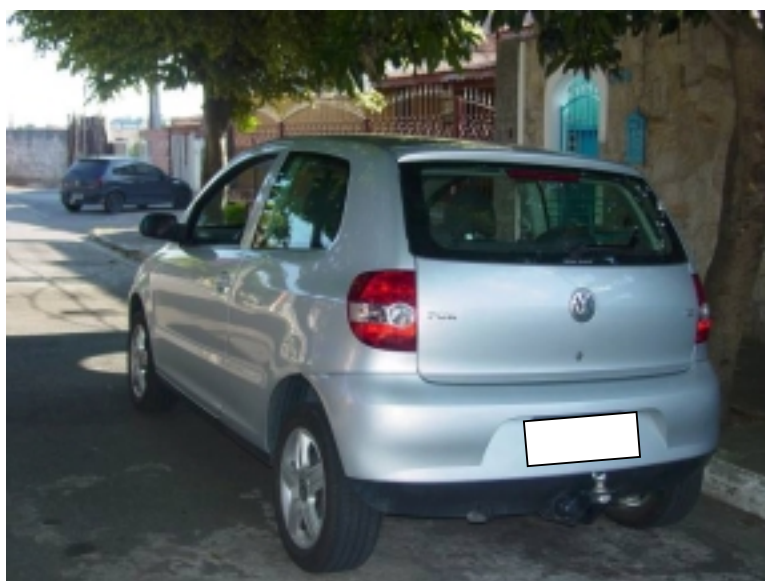
**Veículo**  
VW Fox 1.6 Sportline – Total Flex

A placa foi encoberta visando não expor os dados do veículo analisado.

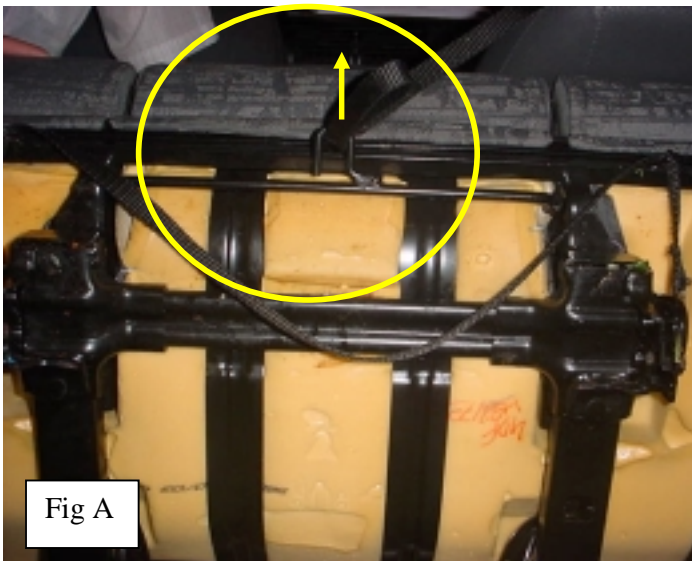
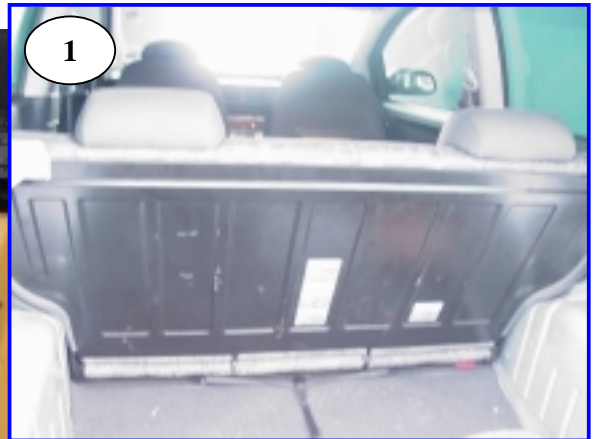
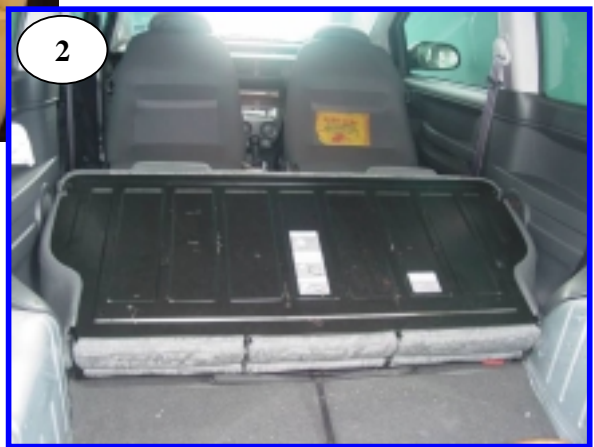
8. Destravamento do encosto do banco traseiro

Para o destravamento do encosto do banco é necessário acionar a trava em destaque (Fig A). Feito o destravamento o encosto do banco se move conforme indicam as fotos e figuras esquemáticas indicadas pelos números 1 e 2.

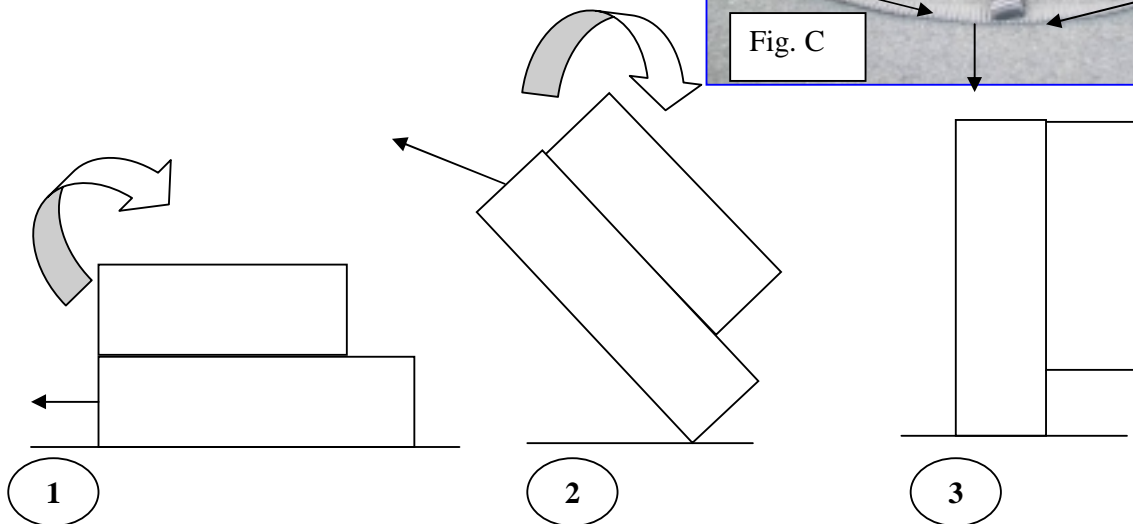
9. Elevação assento do banco traseiro

Para o destravamento do assento do banco utilizamos a cinta (Fig C) em destaque na Fig B. A foto indica os pontos (B) com as travas do assento. As figuras esquemáticas acima indicam como o assento é deslocado em conjunto com o encosto já previamente abaixado.

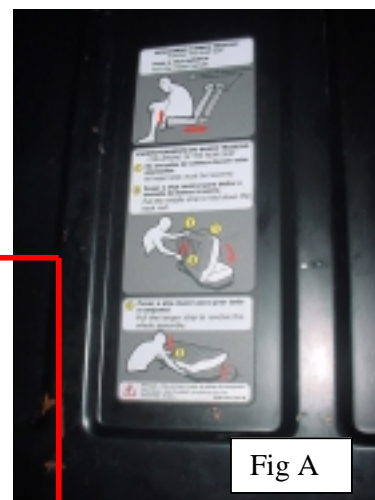
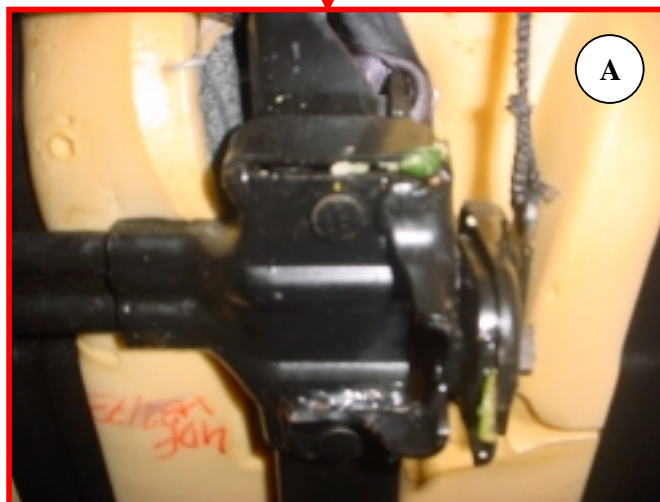
Quando a ultima operação é realizada, conforme orientação da etiqueta acondicionada atrás do encosto do banco, ou seja, todo o rebatimento do banco é feito pelo acesso ao porta-malas, colocamos o proprietário deste veículo numa condição de extremo risco.

Acima destacamos o sistema de travamento do assento composto pelo mecanismo de travamento (A) e o engate da trava no assoalho do porta-malas (B).

Conforme análise anterior em que detalhamos a seqüência necessária para realizar a operação e nos utilizando das recomendações desta etiqueta (Fig A), em que estaremos detalhando posteriormente, toda a operação é feita pelo acesso ao porta-malas e diante disso colocamos esta pessoa numa condição ergonomicamente falando desconfortável, pois quando o encosto se junta ao assento e temos que elevar este conjunto, temos um peso relativamente elevado para esta operação. Para iniciar o processo de elevação é utilizada a cinta de destravamento e, portanto um sistema totalmente desconfortável e

inseguro para esta operação, pois diante do peso elevado deste conjunto, ocorre um apoio natural desta pessoa no assoalho do porta-malas para poder elevar este conjunto, e este apoio ocorre justamente numa região de risco, pois temos o sistema de travamento do banco.

Não existe nenhuma informação indicativa de que esta pessoa está correndo sérios riscos em apoiar sua mão no assoalho, pois em caso queda do conjunto certamente cairá sobre sua mão e como no caso avaliado, este sistema de travamento decepou o dedo deste proprietário.

Na avaliação da operação, tanto o posicionamento quanto o peso do conjunto leva de forma natural às pessoas a se apoiarem no assoalho do porta-malas e com isso diante de qualquer desequilíbrio fatalmente o conjunto cairá sobre a mão apoiada.

O melhor posicionamento acontece fazendo a operação de levantamento do conjunto encosto/assento de dentro do veículo e assim estará puxando este conjunto e o posicionamento ficará mais confortável e seguro.
